**KONSTRUKCIJSKI ELEMENTI
SPOROOKRETNIH BRODSKIH MOTORA**

ZAVRŠNI RAD

SPLIT, 2016.

STUDIJ: BRODOSTROJARSTVO

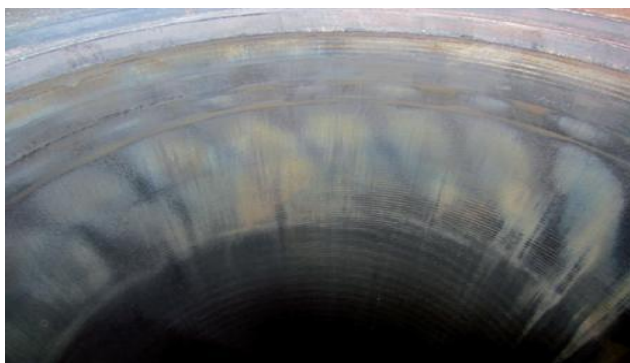
Slika 23. Stanje stjenke cilindra i pojava hladne korozije

Normalno trošenje postoji zbog gore navedenih razloga. Najveće istrošenje je prema vrhu košuljice zbog djelovanja visokih temperatura a time i razrjeđivanja uljnog filma, i visokog tlaka produkata izgaranja iza klipnih prstenova koji stvara prisniji kontakt prstenova i stjenke cilindra. Osim toga, stap usporava na kraju svog hoda, i optimalni uljni klin se ne može stvoriti. Razina istrošenja se smanjuje niže u košuljici, jer su uvjeti tlaka i temperature manje radikalni i brzina stapa se povećava. Na donjem kraju hoda stapa razina istrošenja se opet povećava zbog smanjenja brzine stapa, ali i zbog učinka ispiranja oko ispirnih kanala. Smanjenjem temperature u tom dijelu povećava se viskoznost ulja, a to smanjuje sposobnost ravnomjernog širenja uljnog filma. Motori sa jako dugim stapajem ponekad imaju mazalice pri dnu stapaja.

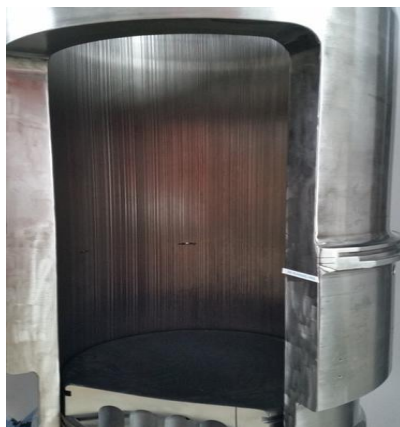
Slika 24. Košuljica izložena zaribavanju

Pojam granično podmazivanje opisuje stanje u kojem vrhovi elementa jedne površinske hrapavosti dolaze u dodir sa onima drugog elementa, a film ulja između površina nije dovoljno debeo da spriječi kontakt metal na metal. Potpuno odvajanje se postiže samo kada je odnos debljine filma ulja preko srednje visine hrapavosti veći od tri. Tipična završna obrada za košuljice cilindra modernog motora je oko $0,5\ \mu\text{m}$, dok je potrebna debljina uljnog sloja, tri puta ova vrijednost ($1,5\ \mu\text{m}$) potrebna kako bi se spriječio kontakt. Uvjeti za zaribavanje su zato prisutni najviše oko gornje mrtve točke. Kontrola početka zaribavanja tako zahtijeva adekvatanu debljinu filma ulja koja može biti pojačana dodatkom kemijskih aditiva. Takav uljni film ima nižu smičnu čvrstoću u odnosu na površinu metala i stoga je uklonjen, djelomično ili potpuno u klizanju prstenova po stijenci. Aditivi koji su učinkoviti u smanjenju trenja kemijski reagiraju s metalnim površinama i oblikuju relativno tanke ravne slojeve niske smične čvrstoće. Obnavljanje tog uljnog filma u vrijeme kada nema kontakta na kliznim površinama je bitno za kontrolu trošenja. Potrebno je utvrditi uzrok zaribavanja i ispraviti ga. Kao što je navedeno, najvjerojatniji uzrok je nedovoljna količina cilindarskog ulja.

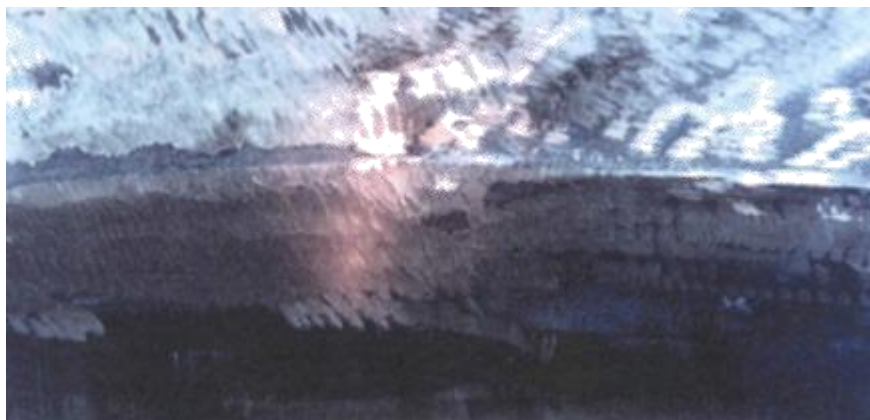
Slika 36. Nepravilno obrušen rub istrošenja ruba košuljice [7]
